PROGETTO DI PIANO
ELIMINAZIONE
DEI BARRIERS
ARCHITETTONICI
PER IL LOTTO 1

**Piano
Eliminazione
Barriere
Architettoniche**

Aprile 2020

Relazione

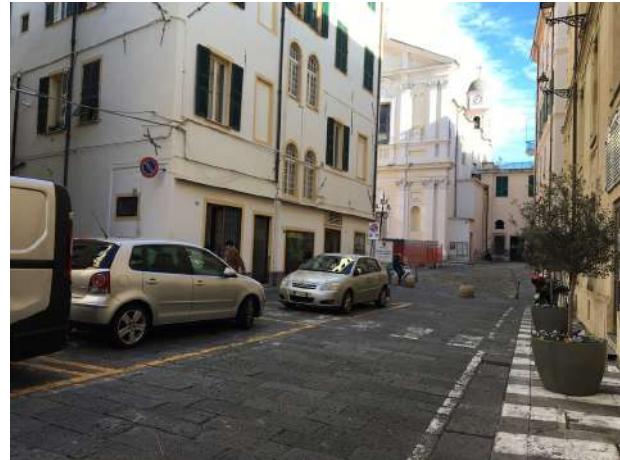
Una criticità è data dalla collocazione delle fioriere in corrispondenza del passaggio pedonale, costituiscono un impedimento per le persone non vedenti. La segnaletica è inappropriata (è possibile pensare a una segnaletica più adeguata e meno stigmatizzante per indicare l'ingresso accessibile) e carente di orientamento per le persone non vedenti.

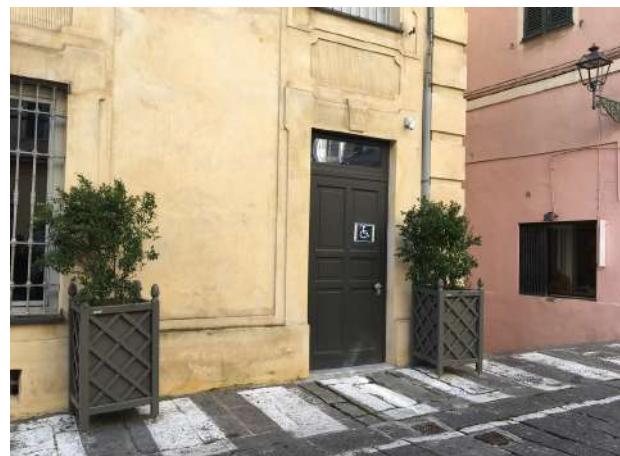
L'ingresso accessibile è a lato di quello principale e richiede una chiamata, il citofono è nascosto dalla fioriera, poco visibile e poco raggiungibile. L'ingresso non presenta dislivelli, all'interno un corridoio in rampa porta a livello dell'ascensore. Tenendo conto che ci troviamo in uno spazio storico e di recente recupero, le soluzioni risultano in gran parte funzionali.

La rampa è dotata di un corrimano e di strisce antisdruciolino, manca però una vera e propria segnalazione tattile.

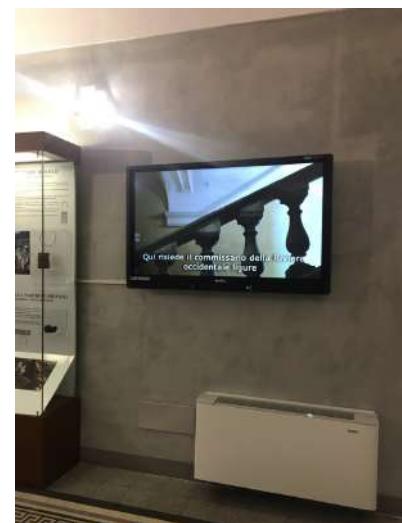
Al primo piano per raggiungere le sale ci sono limitati spazi di manovra, difficilmente o affatto fruibili dalle carrozzine elettriche o più grandi, attraverso un passaggio a baionetta e una rampa di otto scalini, superata con servoscala. La rampa di scale ha bordi antisdruciolato e manca di corrimano, surrogato impropriamente dall'impianto del servoscala. Manca una effettiva segnalazione tattile.

Raggiunto il piano, lo spazio espositivo si sviluppa attraverso stanze rese più comprensibili dalla presenza di fasce a contrasto cromatico quali il battiscopa e gli inserti delle pavimentazioni, con nuove bacheche ad altezza

idonea, non ben percepibili da parte di persone non vedenti o ipovedenti per via dei sottili appoggi a terra. Sono presenti nell'allestimento funzionali sistemi multimediali, adeguati alla fruizione di persone non vedenti e non udenti (sottotitolazioni).

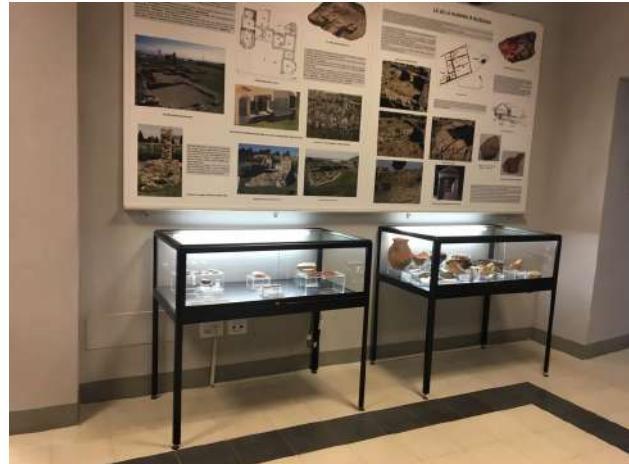
Al secondo piano gli spazi sono allestiti con attenzione e cura, alcune criticità possono essere rappresentate dalle poltroncine in plexiglass trasparente, non ben percepibili da parte di persone ipovedenti, analogamente la rampa del passaggio interno, dotato di strisce antisdruciolio e cordone di segnalazione del bordo, potrebbe essere sistemata con un corrimano fisso utile per l'appoggio e dotato di corrente per la sicurezza delle carrozzine.

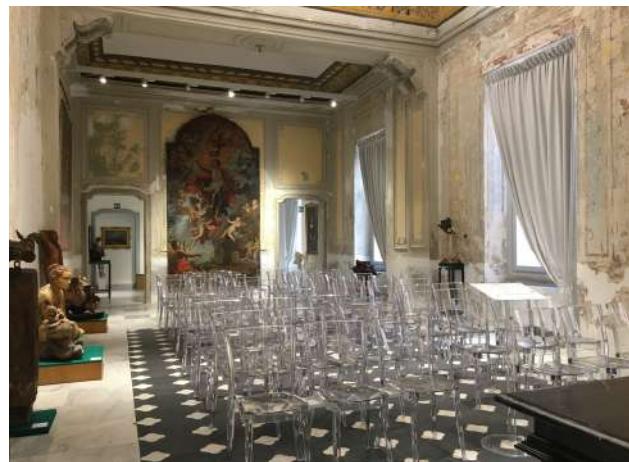
Il salone è accessibile e fruibile, può accogliere oratori in carrozzina. Le sedie trasparenti possono essere rese più percepibili lungo i passaggi. Persone non vedenti e ipovedenti possono trovare difficoltà nell'usare questo spazio in autonomia (sedie trasparenti, presenza di oggetti sporgenti, ancorché ben collocati all'interno di ampie basi).

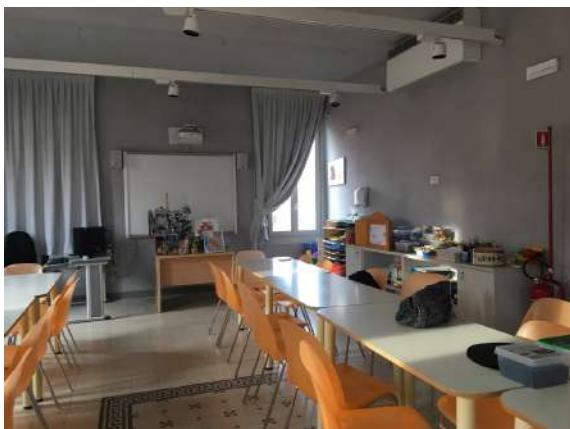
Al terzo piano si trovano gli spazi per i laboratori e il servizio igienico più accessibile. Gli spazi risultano fruibili da tutti.

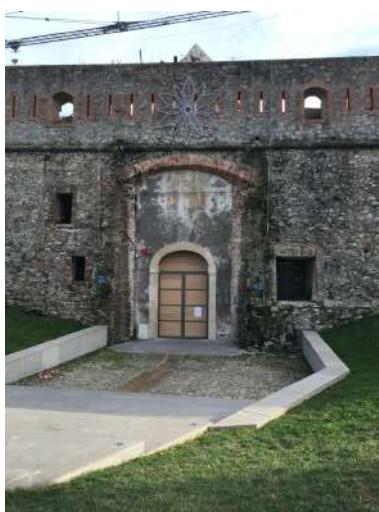
Ingresso principale

L'ingresso principale non è accessibile alle persone con disabilità. Per avere un ingresso fruibile da tutti, così come sollecitato dal Comitato PEBA, è necessario realizzare una rampa (in adiacenza o in prossimità dell'edificio come in corrispondenza di un originario fosso) ed evidenziare i passaggi con segnaletica tattoplantare adeguata. Immaginando che il forte possa accogliere esposizioni artistiche o simili, tenuto conto che tali eventi generalmente sono organizzati attorno a un percorso che si sviluppa a partire dall'ingresso è rilevante che sia reso fruibile da tutti.

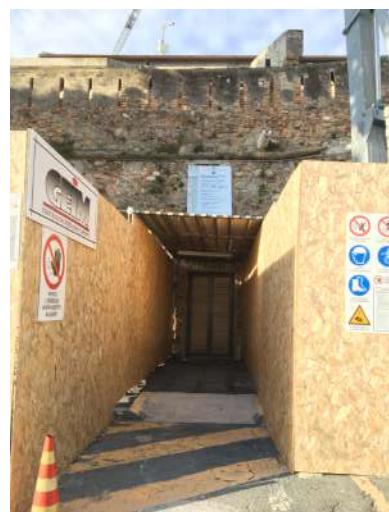
Ingresso laterale

Abbiamo notato che il portoncino apre verso l'interno, pertanto durante l'orario di visita dovrà rimanere aperto per ragioni di sicurezza e che la maniglia della porta a vetri interna, sebbene utile perché disposta lungo tutta l'altezza della porta, non è dotata di maniglione antipanico.

Ci sembrano elementi di attenzione da verificare per la rispondenza ai requisiti di sicurezza in condizioni di emergenza. Il vetro satinato rende più percepibile la parete vetrata.

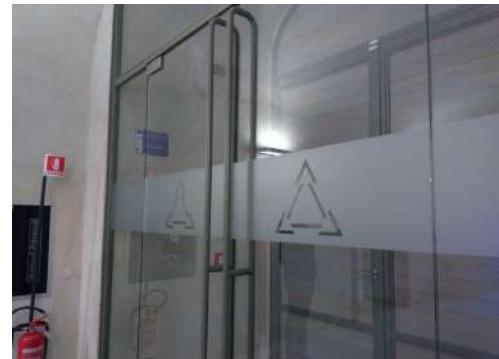
Manca in ogni caso una segnaletica tattoplantare per persone non vedenti.

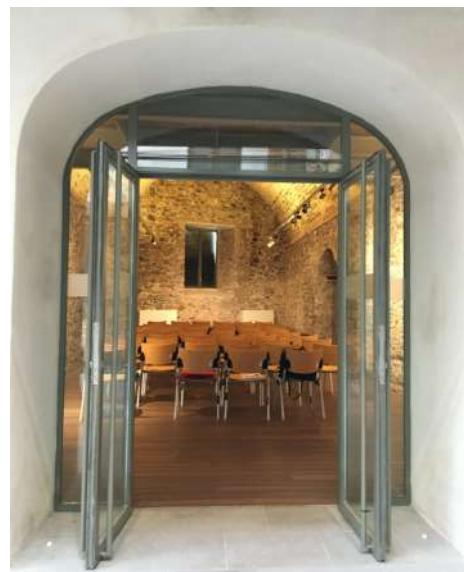
L'ingresso alla sala conferenze non è segnalato, la sala molto accogliente, ha sedie mobili e una pedana per i relatori che però non è accessibile.

Lungo le pareti in pietra a vista si trovano degli espositori, la sala non è fruibile in autonomia da parte di persone con disabilità visiva, ne' sono presenti dispositivi per facilitare la comunicazione con persone non udenti, quali sistemi di sottotitolazione, sistema loop per l'abbattimento dei

rumori di fondo nelle persone che usano apparecchi acustici o hanno impianti cocleari.

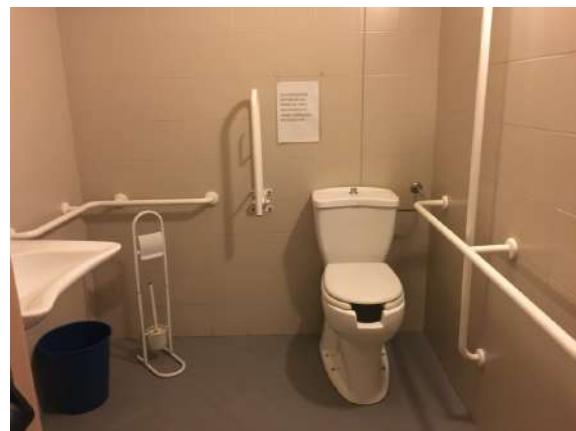
Il servizio igienico non è segnalato alle persone con disabilità visive, è accessibile alle persone con disabilità motorie.

- Realizzare un ingresso per tutti attraverso interventi nello spazio aperto, in modo tale da promuovere un'accessibilità inclusiva per tutte le persone, sentendo il comitato PEBA per concordare soluzioni fruibili da tutti,
- Integrare gli spazi recuperati con segnaletica per la fruizione di persone con disabilità visive e uditive,
- Prestare attenzione alle dotazioni dell'ascensore,
- Trovare soluzioni che integrino accessibilità e sicurezza in condizioni di emergenza con il recupero del patrimonio storico, anche rendendo più comprensibile l'articolazione degli spazi e l'orientamento.

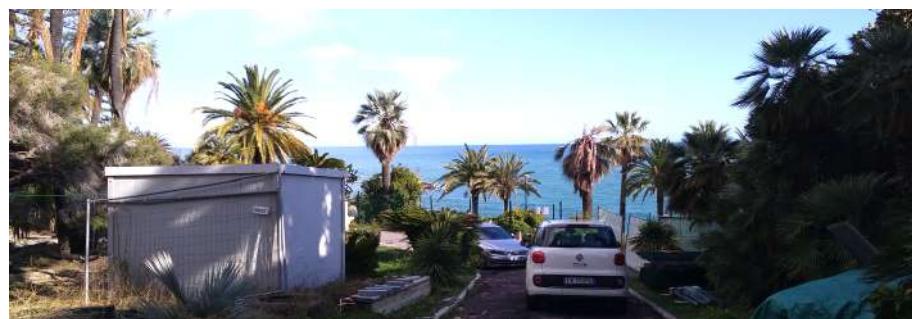
L'ingresso principale dal corso Imperatrice invece è articolato attraverso uno scalone, al momento privo di corrimani e segnaletica tattile, di cui valutare le condizioni di illuminazione. I parcheggi riservati ad oggi sono situati nelle prossimità dell'ingresso principale ma non possono essere fruiti da persone in carrozzina a meno di modifiche allo stesso.

L'ingresso principale ad oggi risulta inaccessibile per persone con disabilità motorie e sensoriali, poiché si accede attraverso una scalinata priva di corrimano e non propriamente illuminata. Non sapendo cosa preveda il progetto, si chiede di dotare la scala di corrimani – utili alle persone con ridotta mobilità e alle persone non vedenti – e di dotare l'ingresso principale di ascensore o di realizzare, in via integrativa o alternativa, un ingresso dall'attuale accesso di cantiere, prevedendo qui parcheggi riservati e percorsi accessibili (con attenzione a pendenza, compattezza del fondo, ampiezza, informazioni) eventualmente attrezzato con un citofono di servizio.

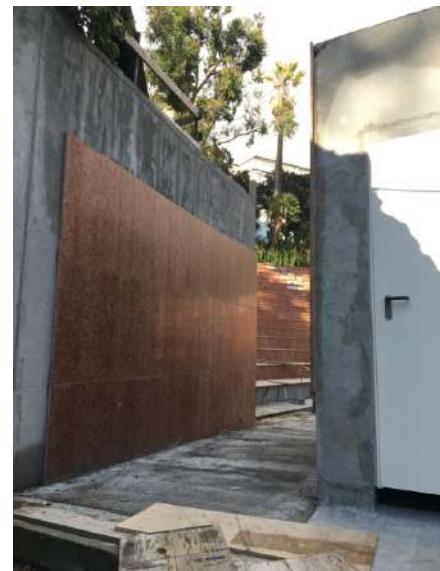
In prossimità dell'Auditorium si sviluppano due percorsi di accesso uno a levante e l'altro a ponente. L'ingresso a ponente permette di accedere al palco e alle postazioni davanti allo stesso, alle gradinate e alla cavea dal basso. L'ingresso a levante permette di accedere dall'alto, all'intorno della cavea per gli spettatori.

- Mancanza di previsione di segnali podotattili (o di evidenziazione delle guide naturali per l'orientamento delle persone) per persone non vedenti e ipovedenti,
- Mancanza di predisposizione di corrimani per i tratti in pendenza,
- Barriere fisiche per l'accesso al palcoscenico.

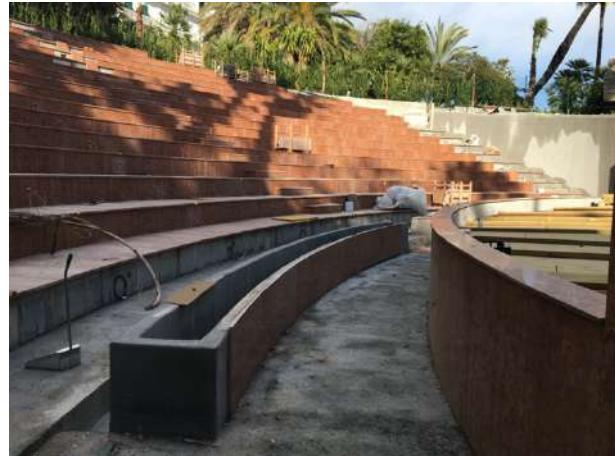
L'accesso all'area della cavea per gli spettatori per le persone disabili motorie in carrozzina è limitato a due posti laterali in basso e alcuni posti all'estremità opposta, lungo il corridoio in alto, al limite dell'anfiteatro.

Le postazioni sono fortemente penalizzanti per la godibilità dello spettacolo.

Le scale di distribuzione ai lati della cavea e di accesso dall'alto, a ponente, non prevedono al momento corrimani e cambiamenti di pavimentazione.

Sarebbe bastato prevedere almeno le due/quattro postazioni in basso collocate centralmente per migliorarne la godibilità.

- Inserire una rampa di raccordo al palco, mantenendo le vie di uscita di mt. 1,20 di larghezza. Questa soluzione, accessibile per tutti è usabile sia da musicisti e attori sia per l'agevole trasporto di attrezzature e scenografie,
- Individuare uno spazio prossimo all'ingresso e al palco in cui installare sia un modulo integrabile nel verde con servizio igienico accessibile, eventualmente anche a servizio del parco, sia un modulo di spogliatoio (le soluzioni possono essere varie, da un padiglione rinverdito o parzialmente ipogeo a lato dell'ingresso e in quota, o un padiglione prefabbricato e ambientato, autopulente e di arredo),
- Inserire corrimani eventualmente dotati di targhette con scritte a rilievo, sia lungo le scale, sia lungo i percorsi di accesso inclinati, almeno sul lato esterno del percorso,

- Inserire segnali podotattili alla base e allo sbarco delle scale (eventualmente ricavati in pietra con profilazione idonea, da verificare),
- Dotare il palco di sistemi di sottotitolazione (per es. Carlo Felice a Genova) per la fruizione dell'auditorium da parte di persone non udenti,
- Inserire poltroncine a contrasto cromatico rispetto alla finitura in marmo rosso,
- Inserire una segnaletica chiara della distribuzione degli spazi e dei servizi, anche in emergenza.

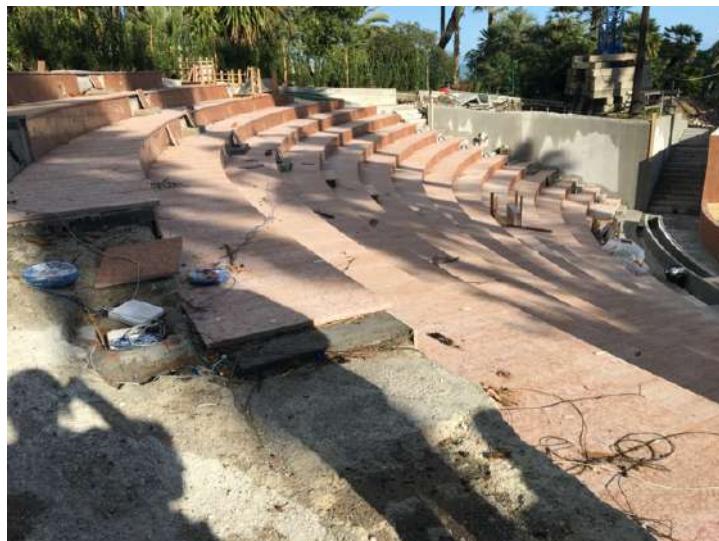
La cavea è uniformemente rivestita in marmo rosso, ma è prevista la collocazione di poltroncine che miglioreranno la percezione dello spazio, in particolare da parte di persone ipovedenti.

Maggiore attenzione in questo senso è da porre ai raccordi in alto tra percorsi e aree delle gradinate adiacenti, entrambe con finiture dello stesso materiale.

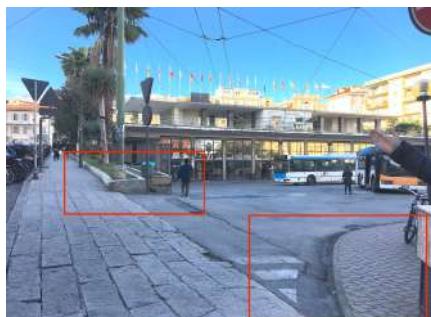
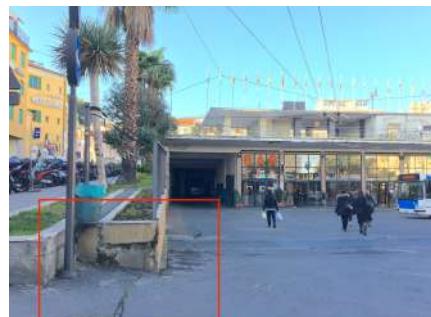
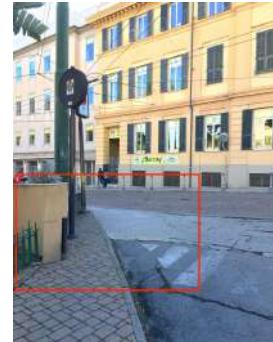
Accesso all'area lato via B. Asquasiati

tra le pavimentazioni differenti, la presenza di pali, le sezioni minime, lo sviluppo in curva, le pendenze non controllate e gli effetti di tutti questi fattori insieme, risultano barrieranti.

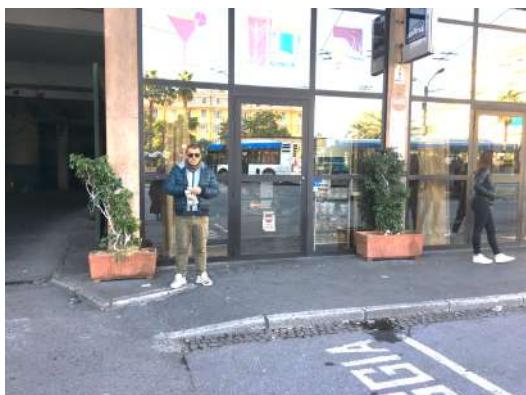
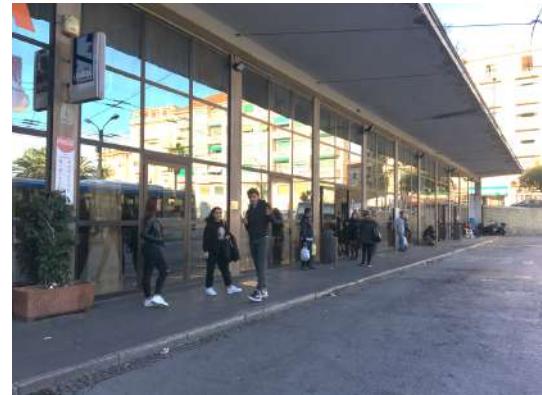
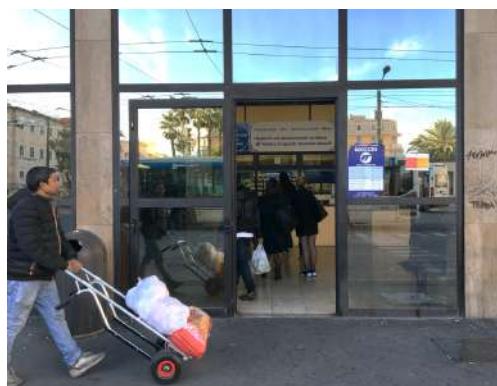
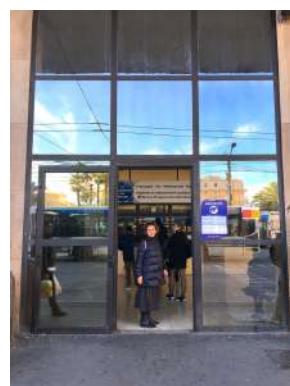
La manutenzione dei luoghi, in particolare lungo il passaggio accanto al muro di contenimento dell'area dell'Autostazione risulta inadeguata per una fruibilità accogliente e sicura per tutti.

Il marciapiede antistante l'autostazione è sufficientemente ampio per consentire il passaggio e l'incrocio di carrozzine ma privo di segnaletica tattoplantare. L'ingresso non presenta ostacoli per le persone con disabilità motorie, in quanto sia la soglia che l'ampiezza del passaggio permettono l'ingresso con facilità. Non vi sono segnalazioni per persone con disabilità sensoriali.

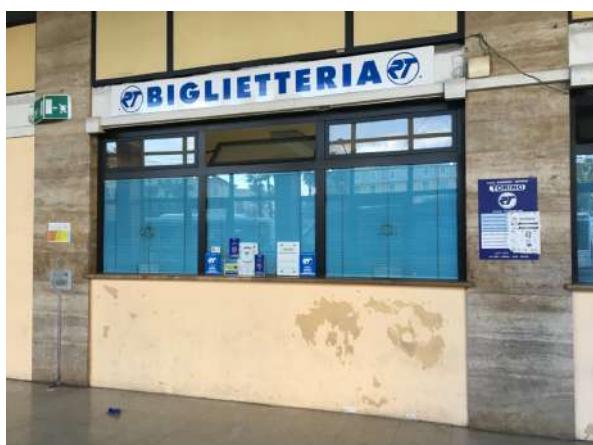
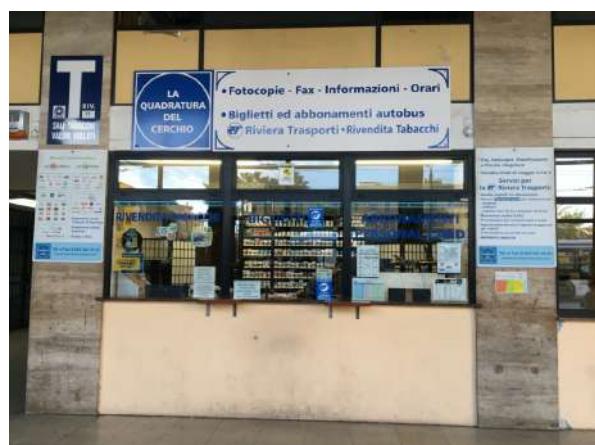
Entrati nella stazione, per muoversi all'interno non vi sono segnali tattoplantari per persone con disabilità visive, non vi è una segnaletica adeguata e comprensibile per persone con disabilità auditive, per persone anziane e più in generale per tutti, poiché l'informazione è limitata alla presenza di orari cartacei appesi e scritti con caratteri molto piccoli.

Lo sportello di apertura al pubblico e le macchine erogatrici di biglietti non sono accessibili alle persone con mobilità ridotta, poiché l'altezza del desk e dei dispositivi è tale da impedire un'efficace comunicazione e funzionalità, non vi sono aggetti che permettano l'accostamento delle carrozzine.

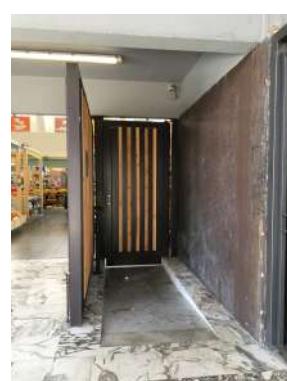
L'ampio spazio porticato dell'ingresso principale è come una piazza coperta, un ampio atrio che ci porta all'interno del mercato coperto attraverso ampi passaggi con alcuni gradini. A lato dello stesso, in prossimità del bar con i tavolini - un pubblico esercizio accessibile - si trova una rampa piuttosto stretta e un ingresso delimitato da paratie e porta che, forse per ragioni di sicurezza rimane chiusa, impedendone l'utilizzo alle persone in sedia a ruote e alle persone anziane che, spesso munite di trolley per la spesa, preferirebbero certamente accedere al mercato attraverso una rampa, come ci è capitato di vedere. In corrispondenza dei gradini non vi sono corrimani né segnaletica tattile plantare, sono presenti i marcagrado.

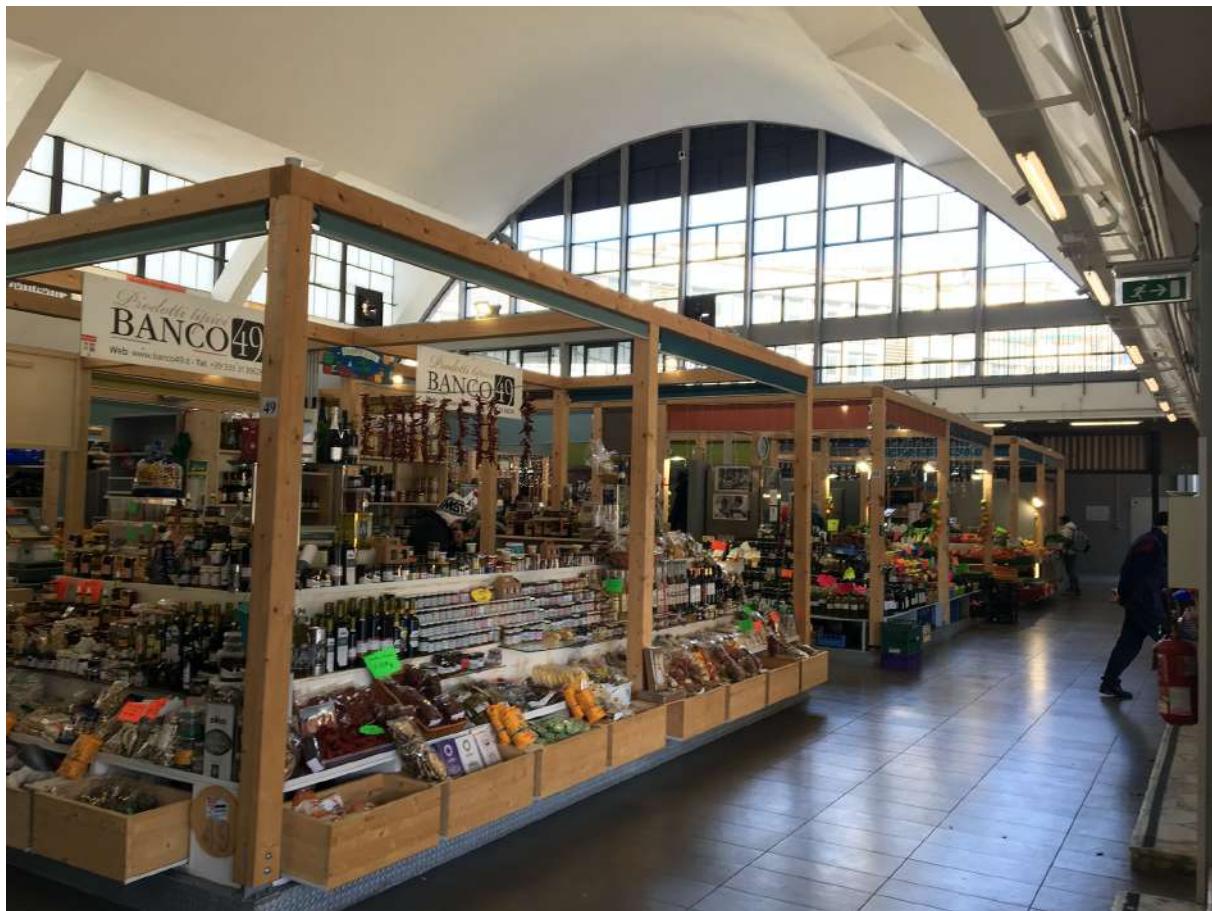
All'ingresso o all'interno del mercato non sono presenti nell'area elementi informativi circa l'organizzazione degli spazi e dei percorsi del mercato, cosa che può essere utile anche in condizioni di emergenza, mancano segnali tattili e cromatici per l'orientamento di persone con disabilità visive.

Le pavimentazioni lisce e le dimensioni dei passaggi permettono l'accessibilità di persone in carrozzina, l'organizzazione dei banconi e delle esposizioni presenta ostacoli al passaggio di persone non vedenti e nella relazione con i clienti all'esterno dei box. È necessario prestare attenzione alla collocazione di estintori e arredi fissi in modo che non sporgano sul passaggio e non costituiscano un pericolo per le persone non vedenti.

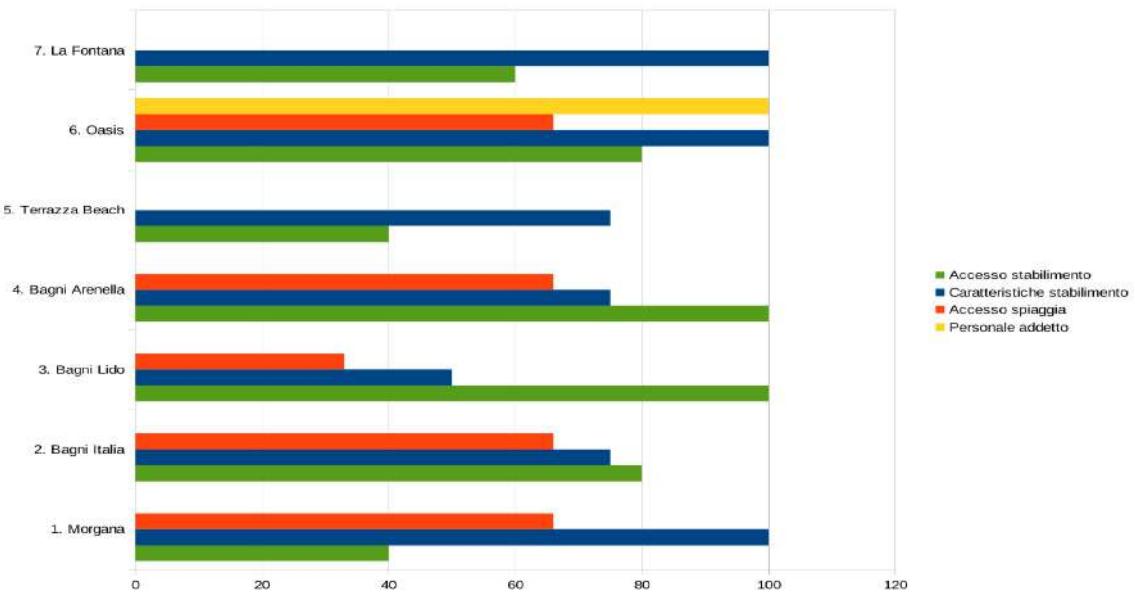
Grafico a barra che mostra un confronto diretto tra le spiagge oggetto di indagine, in base alle caratteristiche di maggiore interesse.

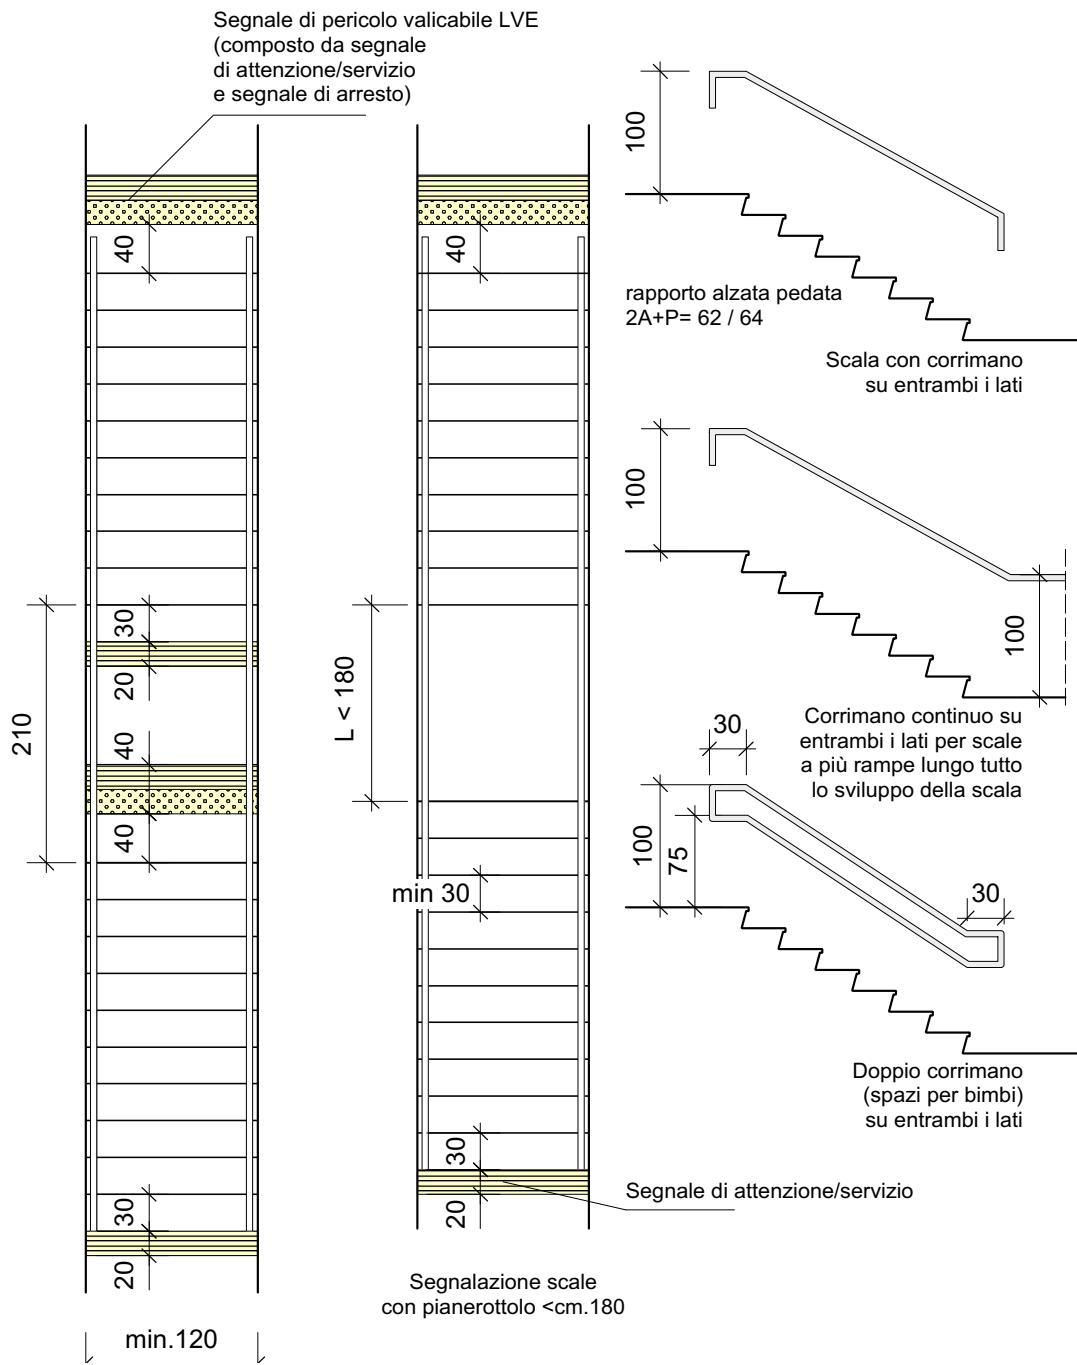
Schema delle scale nello spazio pubblico con riferimento alle normative nel posizionamento di segnali tattoplantari e corrimani.

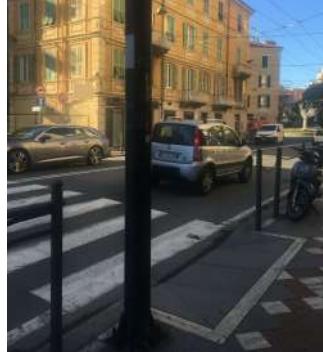
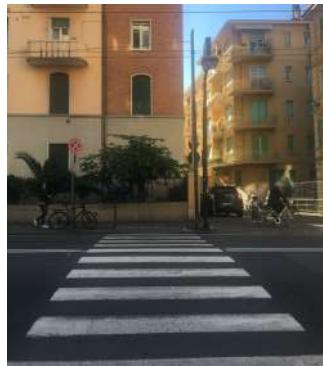
<p>Gli ampi marciapiedi hanno pavimentazioni e dimensioni tali da risultare accessibili. Gli attraversamenti sono dotati di scivoli, in generale la strada è accessibile e fruibile per le persone con limitazioni motorie, mancano i segnali tattili in occasione di attraversamenti, passi carri e fermate dell'autobus, talvolta le pavimentazioni non sono perpendicolari all'attraversamento (rotonda). Gli attraversamenti sulla strada principale sono molto profondi, è opportuno semaforizzarne a richiesta alcuni, per l'accessibilità delle persone non vedenti.</p>		✓	✓

2 FC		La presenza di passi carrai e intersezioni veicolari dev'essere segnalata per permettere l'accessibilità in sicurezza delle persone non vedenti		✓	
3 FC		Manca la segnaletica tattoplantare da realizzarsi con piastrelle cementizie a contrasto cromatico proprie del sistema Loges		✓	
4 FC		Qui il bordo del marciapiede non è perpendicolare alla direzione dell'attraversamento, manca la segnaletica tattile e, data la profondità dell'attraversamento, è utile inserire un salvagente intermedio per permettere l'accessibilità in autonomia di persone non vedenti e ipovedenti (in alternativa a un impianto semaforico a chiamata e dotato di avvisatore acustico)		✓

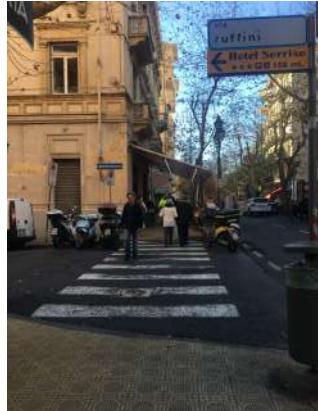
L'attraversamento non ha i bordi dei marciapiedi perpendicolari alla direzione e manca di segnali tattili. Quando all'intorno, come in questo caso, vi sono file di parcheggi, i marciapiedi potrebbero essere risagomati per ridurre la distanza dell'attraversamento.		✓	
2 GR

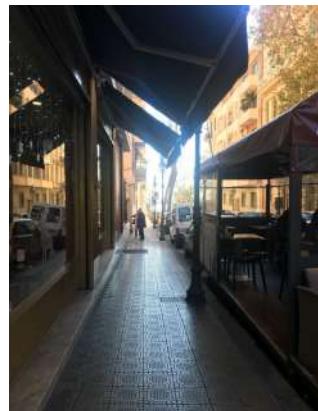
Il percorso è sufficientemente ampio e presenta guide naturali dei muri degli edifici, il dehor potrebbe essere facilmente accessibile.

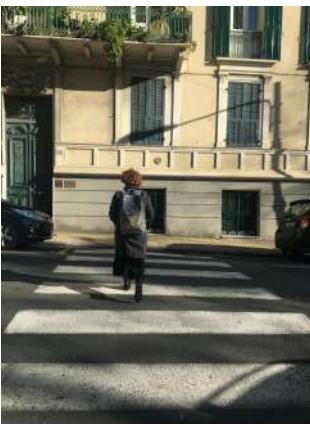
L'attraversamento manca di segnali tattili. Quando all'intorno, come in questo caso, vi sono file di parcheggi, i marciapiedi potrebbero essere risagomati per ridurre la distanza dell'attraversamento stesso, oltreché ospitare il raccordo inclinato all'8%. È necessario porre attenzione al sommarsi delle inclinazioni trasversali (marciapiede e schiena d'asino) per evitare rischi di ribaltamento e comunque difficoltà di movimento.	✓	✓	
5 GR

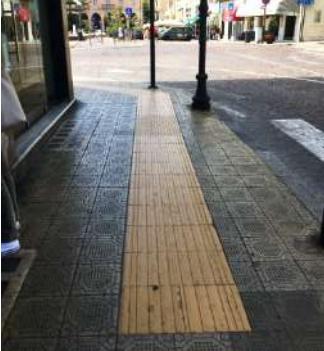
<p>L'attraversamento presenta una collocazione di LOGES non rispondenti ai criteri fissati dalle linee guida nazionali adottate dalla UICI e ADV, le associazioni di riferimento (cfr. Linee Guida pg 45)</p> <p>Sul lato opposto, probabilmente per la presenza della chiesa non sono stati inseriti. Si possono trovare loges da esterno che pur essendo a contrasto di luminanza siano compatibili con la presenza di un manufatto storico di pregio architettonico.</p>		✓	✓

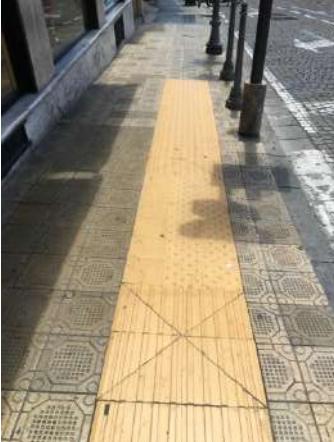
<p>Analogamente per l'attraversamento svoltato l'angolo su via A. Manzoni. Dal lato est i loges non seguono le disposizioni delle Linee Guida, dall'altro lato il bordo del marciapiede non è perpendicolare all'attraversamento e analogamente lo schema di posa non segue le Linee Guida LVE.</p> <p>Questo attraversamento è molto ampio, di tre corsie, pertanto dovrebbe o essere semaforizzato a richiesta con avvisatore acustico oppure essere dotato di isola salvagente, per poter essere fruibile da tutti.</p>		✓	✓
3 CC

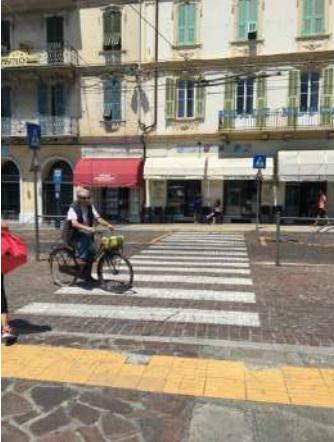
4 CC

<p>Le strisce pedonali attraversano uno spazio troppo ampio, ci sono le transenne a delimitare lo spazio pedonale, ma per le persone non vedenti e ipovedenti non è di semplice comprensione.</p> <p>Il loges potrebbe essere composto diversamente, linee di direzione sino al bordo dell'attraversamento e inserimento di pericolo valicabile in prossimità dell'area carrabile, salvo rivedere le sistemazioni dello spazio pedonale, differenziandole in maniera più evidente (aree pedonali di sosta con sistemazioni verdi per esempio).</p> <p>Sul lato opposto l'attraversamento è impropriamente interessato dall'area di accosto dell'autobus.</p> <p>In questa maniera si viene a generare un attraversamento molto lungo, sarebbe opportuno rivedere lo schema degli spazi per svincolare la fermata dall'attraversamento e contenere la profondità dello stesso.</p>		✓	✓
5 CC

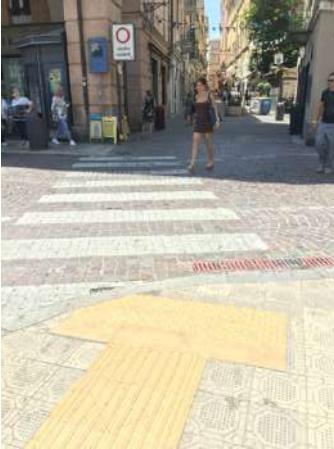
6 CC

<p>Questo attraversamento posto in prossimità di via Palazzo, sul lato nord ovest della piazza, è critico.</p> <p>Il bordo del marciapiede lato piazza è stondato e i loges sono posti in altra direzione, nessuno dei due riferimenti è posto perpendicolarmente all'attraversamento e quindi sono sbagliati entrambi e possono costituire un pericolo per le persone non vedenti.</p> <p>Sul lato opposto, in prossimità di via Palazzo, l'attraversamento sbarca in angolo, quasi al ciglio del raccordo del marciapiede, in prossimità dello spigolo del palazzo, di arredi fissi quali pali, cestini, oltre agli espositori mobili dell'edicola. Mancano i loges.</p> <p>L'attraversamento non è complessivamente percorribile da persone non vedenti.</p>	✓	✓
7 CC

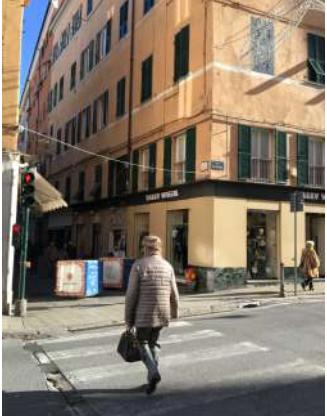
6 P

L'innesto sulla rete veicolare presenta analoghe criticità all'altro tratto terminale di levante, potrebbe essere inserita una segnalazione tattile e cromatica per condurre le persone a lato dei dissuasori e con attenzione a risolvere le interferenze con l'attraversamento pedonale, rendendo questo punto più comprensibile e fruibile per tutti.	✓	
--------	---	--	---	--

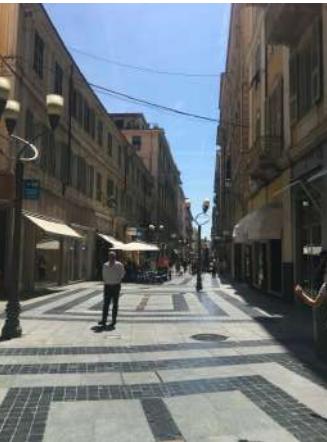
n°	Immagine	Descrizione	Barriera fisica	Barriera sensoriale	Barriera percettiva
1 GM

<p>La strada si presenta accessibile e fruibile nella gran parte dei suoi spazi, grazie alla complanarità delle pavimentazioni, al controllo delle pendenze, alle campiture a contrasto cromatico.</p> <p>Alcuni elementi meno percepibili possono essere alcuni arredi, ma la cosa che si nota di più è l'inaccessibilità, o l'accessibilità fortemente condizionata, di tantissimi spazi privati aperti al pubblico quali i negozi e i pubblici esercizi. Ad oggi tali livelli di standard e di comfort non risultano al passo con i tempi, con le giuste richieste di inclusione e con l'invecchiamento della popolazione, oltre che di difficile fruizione per le mamme con i passeggini.</p>

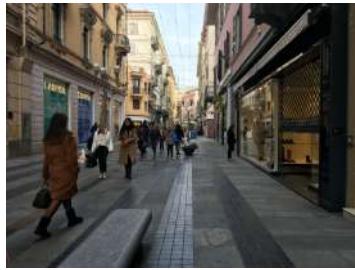
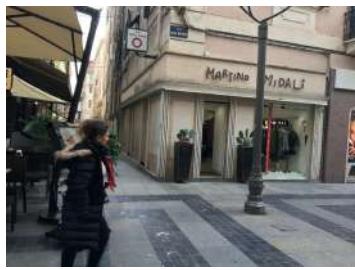
2 GM

<p>Nella scelta degli arredi bisogna fare attenzione alle condizioni di percepibilità e di fruibilità, per esempio per le panchine è importante che possano avere degli elementi come i montanti/piedritti che siano percepibili dal bastone per evitare che siano d'inciampo per le persone non vedenti. Anche la presenza di panchine con braccioli e schienali sono importanti per le persone anziane o con problemi osteoarticolari.</p> <p>Analogamente dehor, fioriere, ecc. devono essere poste in modo da essere riconoscibili anche per le persone non vedenti (base fino a terra percepibile dal bastone) e non devono esserci elementi vegetali urticanti o pungenti che sporgono.</p>		✓	
3 GM

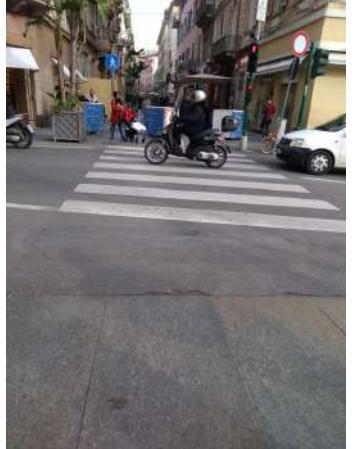
<p>Le criticità si riscontrano in corrispondenza degli attraversamenti pedonali e delle intersezioni con strade carrabili. Manca la segnaletica tattile ed è necessario fare attenzione al posizionamento dei dissuasori.</p>		✓

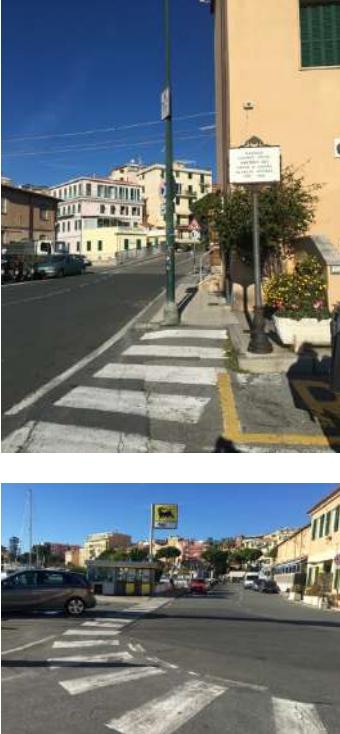
n°	Immagine	Descrizione	Barriera fisica	Barriera sensoriale	Barriera percettiva
1 NS

Il marciapiede tracciato con le strisce bianche non è accessibile (persone non vedenti e ipovedenti, persone con difficoltà cognitive) e non è protetto.	✓	✓	✓
2 NS

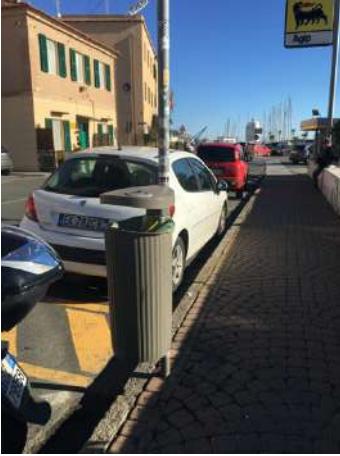
Il marciapiede in questo tratto è accessibile, il parcheggio riservato non è dotato di raccordo al marciapiede. Il palo con cestino portarifiuti è situato in maniera impropria in corrispondenza del raccordo.	✓	✓

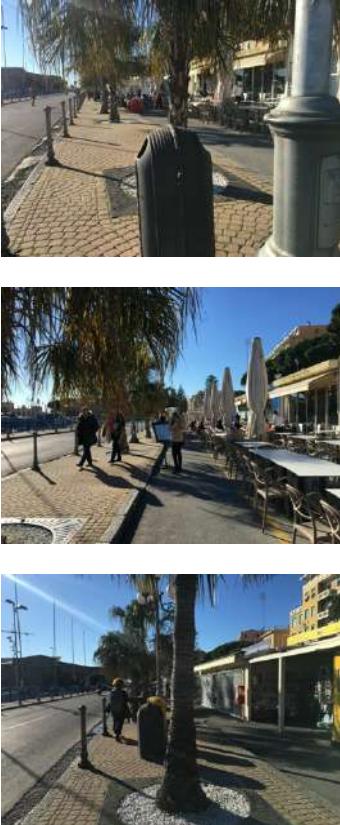
6 NS

<p>La parte centrale e pedonale non è accessibile per la presenza di molti ostacoli e la carenza di raccordi con le aree di sosta dei ristoranti. Sia gli arredi (pali, cestini portarifiuti, raccolta differenziata, basi alberi) sia la vegetazione costituiscono barriere e pericoli d'inciampo per le persone con disabilità fisiche e sensoriali, gli alberi con le fronde così basse non sono percepibili per le persone non vedenti che possono scontrarli inavvertitamente.</p>	✓	✓	✓
7 NS

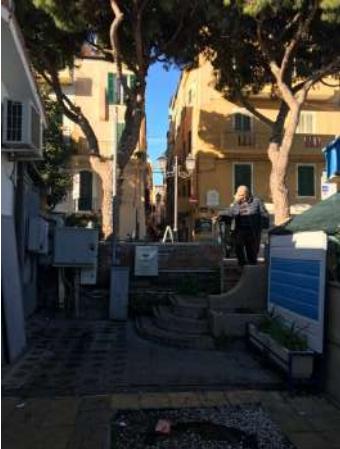
<p>I collegamenti con le strade di risalita al centro (come nel caso di via Gaudio) dovrebbero essere resi accessibili per migliorare la fruibilità complessiva (persone disabili, persone col passeggino, bici ecc.).</p>

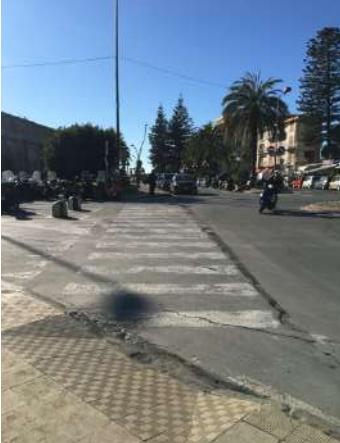
Analogamente ai precedenti, i marciapiedi non sono perpendicolari all'attraversamento, mancano i segnali tattoplantari e da verificare l'opportunità di inserire un salvagente perché l'attraversamento è troppo ampio per poter essere percorso in sicurezza da persone non vedenti o ipovedenti.		✓	✓

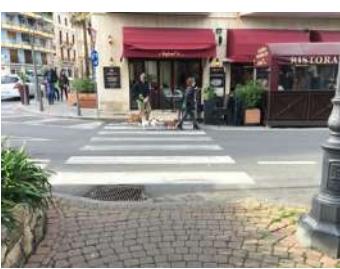
14 NS

Converrebbe prolungare il marciapiede sino a comprendere la profondità del dehor per poter avere spazi di manovra sufficienti per le carrozzine. Manca la segnaletica tattoplantare.	✓	✓	✓

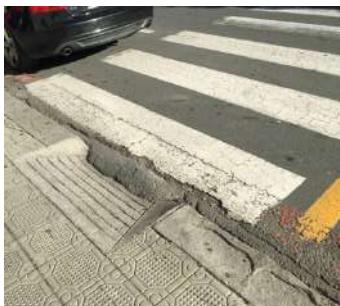
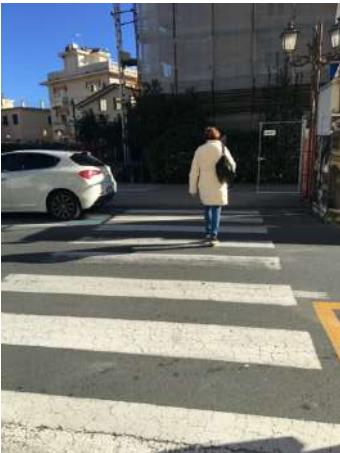
n°	Immagine	Descrizione	Barriera fisica	Barriera sensoriale	Barriera percettiva
1 NB

<p>L'attraversamento manca di segnaletica tatto-plantare, il raccordo è molto acclive, si potrebbe prolungare il marciapiede in modo da arrivare a filo del parcheggio, riducendo la lunghezza dell'attraversamento, migliorando le condizioni di visibilità e i raccordi.</p> <p>Il parcheggio riservato in adiacenza può essere opportuno per la presenza del raccordo nel caso che la persona con disabilità scenda dal retro dell'auto o dal lato del passeggero.</p>	✓	✓	✓

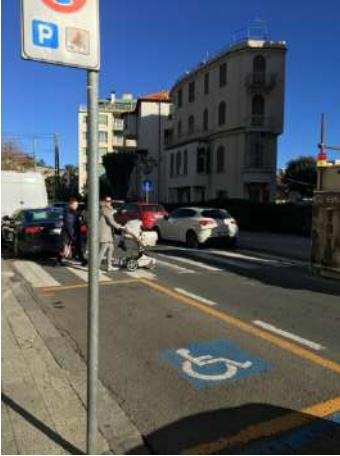
Il parcheggio non ha lo spazio retrostante di pertinenza e ciò rende difficile la fruizione per le auto con accesso da retro (persone tetraplegiche). Sebbene si possa usare il raccordo del parcheggio, lo spazio dev'essere correttamente dimensionato, anche tenendo conto del senso di marcia.	✓		
3 NB

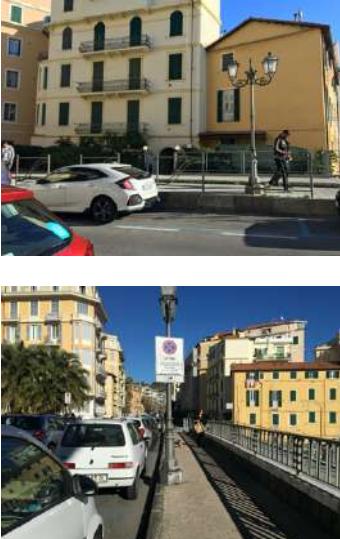
L'altezza del gradino è eccessiva (>cm 15) dovrebbe esserci una protezione continua.	✓	✓	✓
4 NB

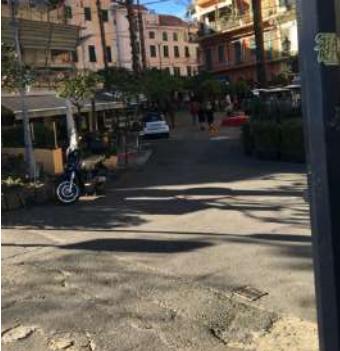
<p>L'accesso a piazza Bresca e l'attraversamento a mare è privo di riferimenti per le persone non vedenti (mancanza di segnaletica tatto-plantare, bordi tondi dei marciapiedi, asfalto in cattive condizioni). Le condizioni della pavimentazione possono essere motivo d'inciampo per le persone non vedenti, ipovedenti e persone con mobilità ridotta.</p> <p>Sarebbe importante realizzare in quest'area un accesso al mare fruibile da tutti organizzando meglio l'attraversamento e completandolo con gli elementi tattili di orientamento per le persone non vedenti e ipovedenti.</p>		✓	✓

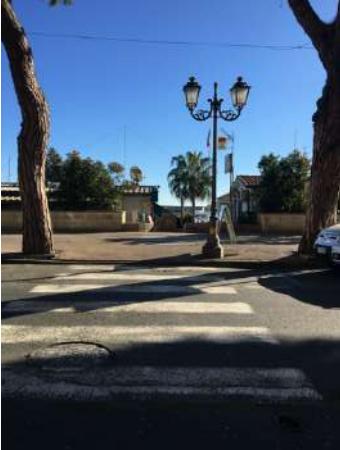
Analogamente sul lato opposto per quanto concerne la ciclabile in cui dev'essere inserito l'attraversamento e indicate le precedenze, tenendo conto che bici e mezzi elettrici sono meno percepibili da parte di persone non vedenti (rumore in avvicinamento).			
7 NB

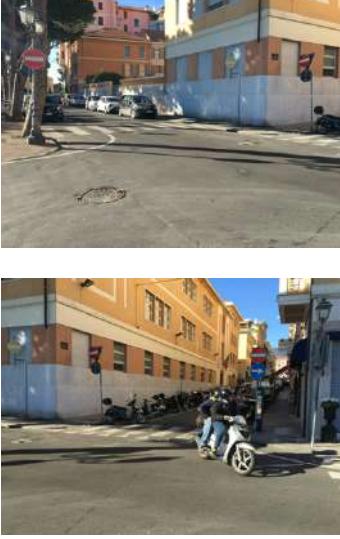
Gli attraversamenti sono sviluppati con marciapiede non perpendicolare e manca la segnaletica tatto-plantare. L'attraversamento della ciclabile non è organizzato con la segnaletica tattile e la segnaletica stradale di precedenza per i pedoni, da prevedere in ambito urbano.	✓	✓

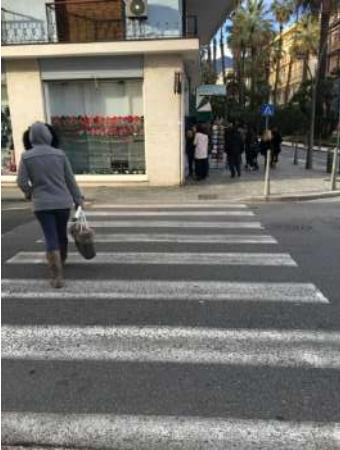
11 NB

Dall'altro lato di corso Mombello manca la segnaletica tatto-plantare e il raccordo in parte risulta in corrispondenza dell'edificio con ridotti spazi di manovra.	✓	✓	
12 NB

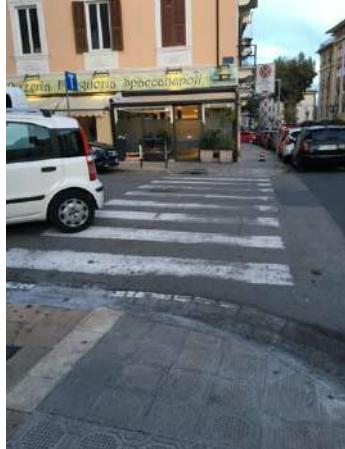
14 NB

Attraversamento con bordo del marciapiede curvo, privo di protezioni e segnali tattili.		✓	✓
15 NB

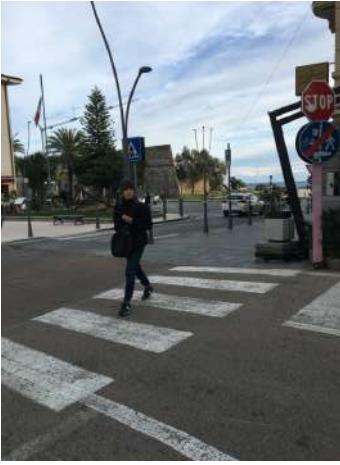
L'attraversamento della ciclabile non è adeguato per la mancanza di segnaletica tattile e la prossimità di arredi esterni del ristorante, oltre che per una segnaletica di precedenza ai pedoni.		✓	✓
6 CM

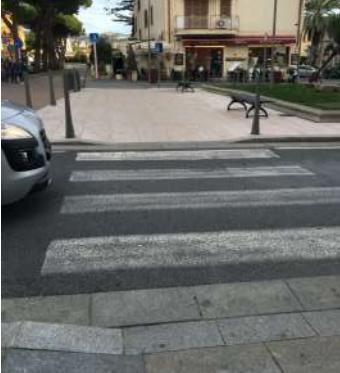
L'attraversamento longitudinale è facilmente accessibile alle persone con ridotta mobilità ma non è dotato di segnaletica tattile.		✓

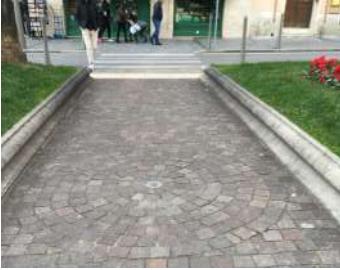
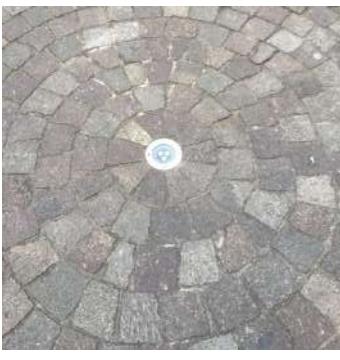
7 CM

E' necessario porre attenzione alla collocazione di elementi lisci e scivolosi nei passaggi pedonali che possono essere un intralcio per persone con limitazioni motorie e percettive.		✓	
8 VV

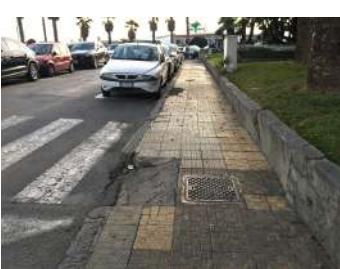
<p>L'attraversamento di via Vittorio Veneto non risulta accessibile alle persone con disabilità visive e nella parte centrale anche alle persone con disabilità motorie per collocazione e forma essendo privo di segnaletica tattile, scivoli, spazi adeguati, condizioni di manutenzione.</p> <p>Nella parte centrale inoltre interessa la presenza di un parcheggio riservato.</p>	✓	✓	✓

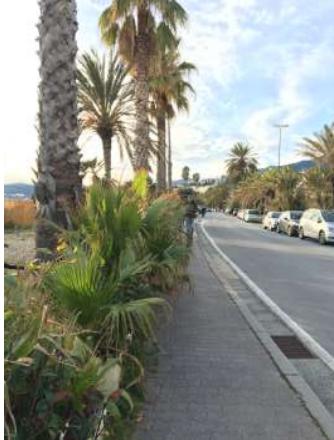
16 IC

In questo tratto invece la sezione si restringe e la presenza di piante che ingombrano il passaggio ad altezza uomo e carrozzina costituisce una barriera per persone in carrozzina e non vedenti. Vi sono lunghi tratti di ampiezza ridotta (cm.120 circa) che non permettono l'incrocio di carrozzine.		✓	✓
17 IC

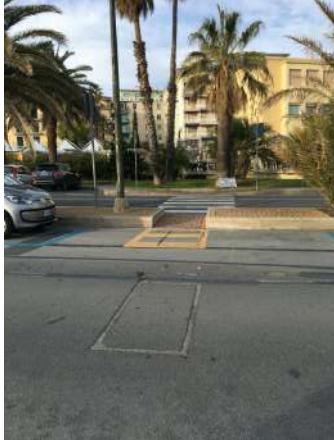
L'attraversamento a sezione ridotta risulta difficilmente percorribile ed è privo di segnali tattili, non accessibile alle persone non vedenti.		✓	✓

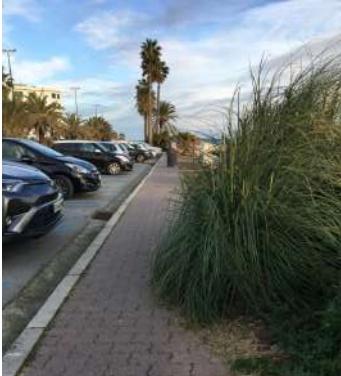
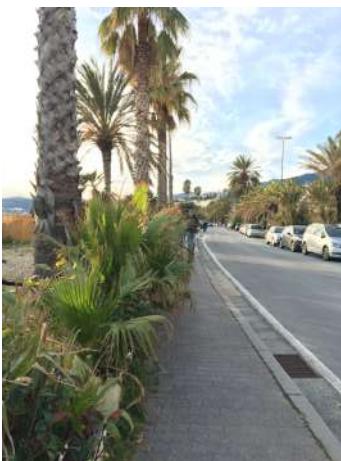
18 IC

La sezione del passaggio è a tratti ridotta dalla presenza di arredi fissi (cm.80 filo marciapiede) e dalle piante che ingombrano il marciapiede rendendo il percorso inaccessibile e pericoloso per le persone non vedenti.		✓	✓
19 IC

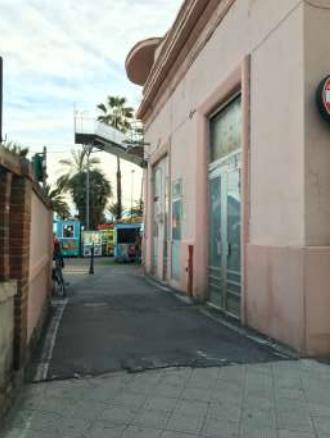
La vecchia segnaletica stradale (superata) non rende riconoscibile questo come passaggio pedonale accessibile e ingresso all'area di Piazzale Carlo Dapporto e lungomare Italo Calvino. Non ci sono sistemi di orientamento e segnaletica adeguata	✓	✓
6 CB

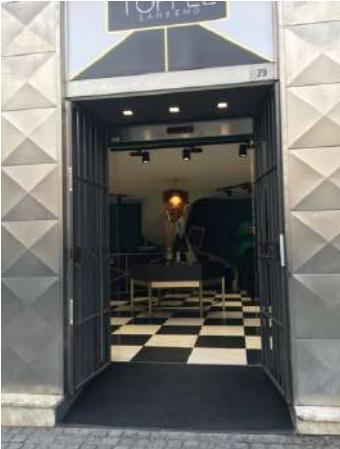
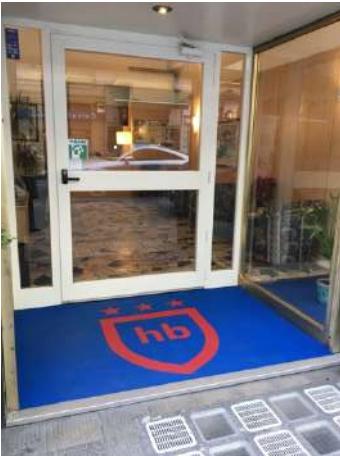
È molto importante che, come in questi casi, si trovino soluzioni adatte a rendere gli spazi accessibili e poter fruire degli spazi aperti al pubblico della città.

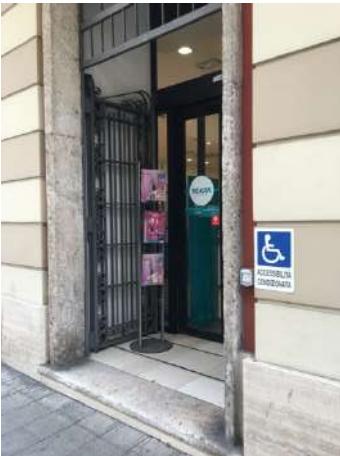
L'accessibilità condizionata con cartellino e pulsante è una risposta superata dai tempi e dalle esigenze di una vita autonoma con l'orizzonte dell'utenza ampliata. In questo caso sarebbe bastato poco per rendere lo spazio accessibile con una soluzione analoga alle precedenti. Si può pensare a promuovere iniziative di abbattimento delle barriere negli esercizi commerciali e nei pubblici esercizi.		
9R

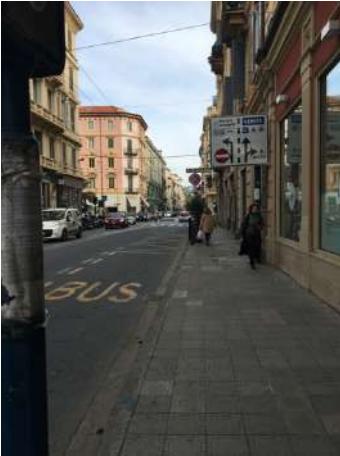
La fermata bus non è segnalata per persone non vedenti e ipovedenti, non è protetta da una pensilina, non presenta informazioni circa i tempi di attesa pertanto non è accessibile/fruibile da tutti	✓	✓
10R

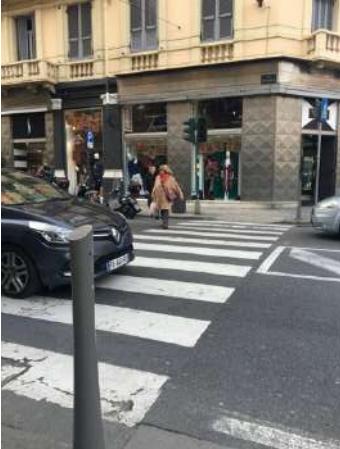
11 CM

Ottima pavimentazione per le carrozzine e le persone con mobilità ridotta però mancano i segnali tatto-plantari.	✓	✓
12 R
