PROGETTO DI PIANO
ELIMINAZIONE
DEI BARRIERS
ARCHITETTONICI
PER IL LOTTO 1

**Piano
Eliminazione
Barriere
Architettoniche**

Aprile 2020

Relazione

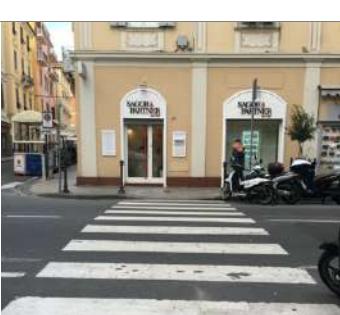
14 R

Come in un caso precedente, l'ampiezza dell'attraversamento, oltre le due corsie, richiede la semaforizzazione a richiesta con avvisatore acustico oppure l'inserimento di un'isola salvagente opportunamente segnalata anche con i Loges.	✓	✓

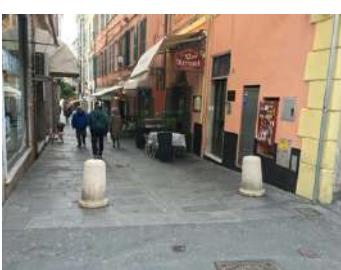
L'attraversamento in corrispondenza di via Gaudio potrebbe essere complessivamente rivisto dando maggiore continuità alla pavimentazione e portando l'attraversamento alla filo esterno della fila di posteggi, inserendo inoltre la segnaletica tatto-plantare.	✓	✓

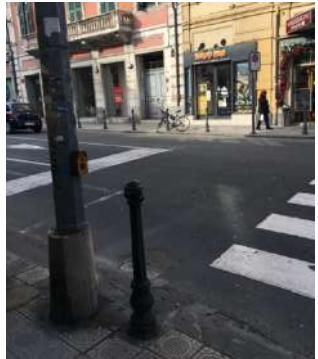
Attraversamento con semaforo a richiesta con avvisatore acustico da ripristinare, posizionando anche i segnali tattoplantari, per permettere l'attraversamento alle persone non vedenti e ipovedenti.	✓	✓

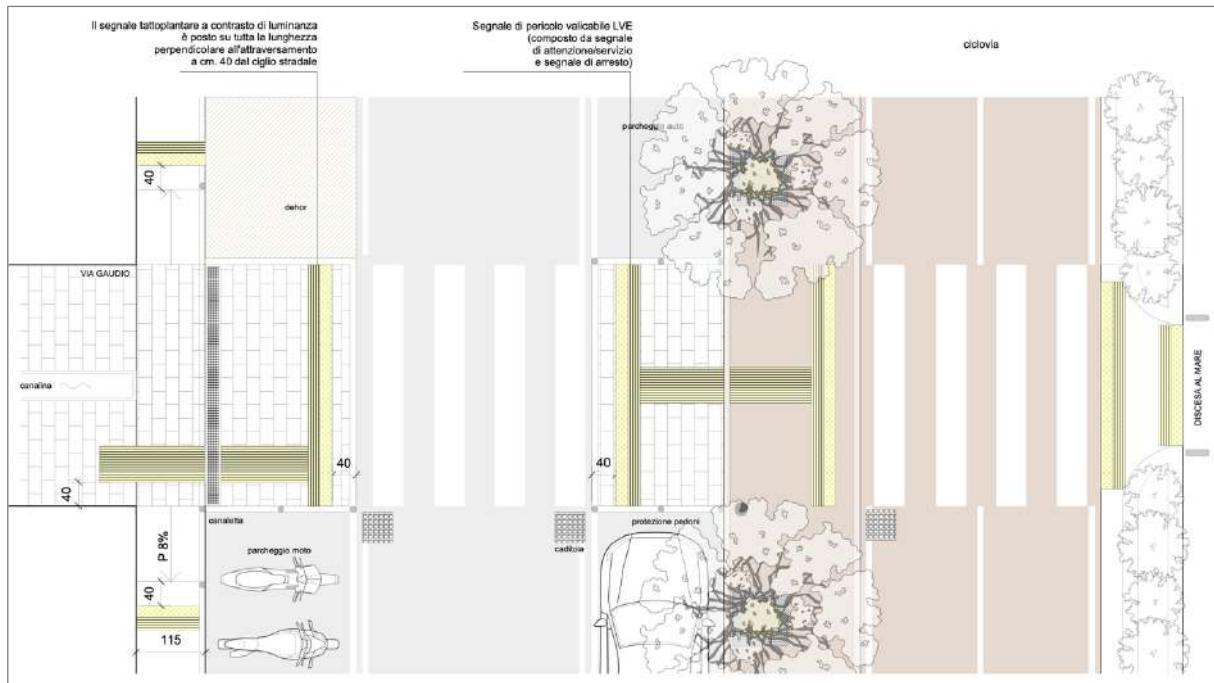
Esempio di attraversamento (percorso pedonale zona centrale, attraversamento di strada a una corsia con parcheggi, pista ciclabile, collegamento al lungomare) via Nino Bixio da via Gaudio.

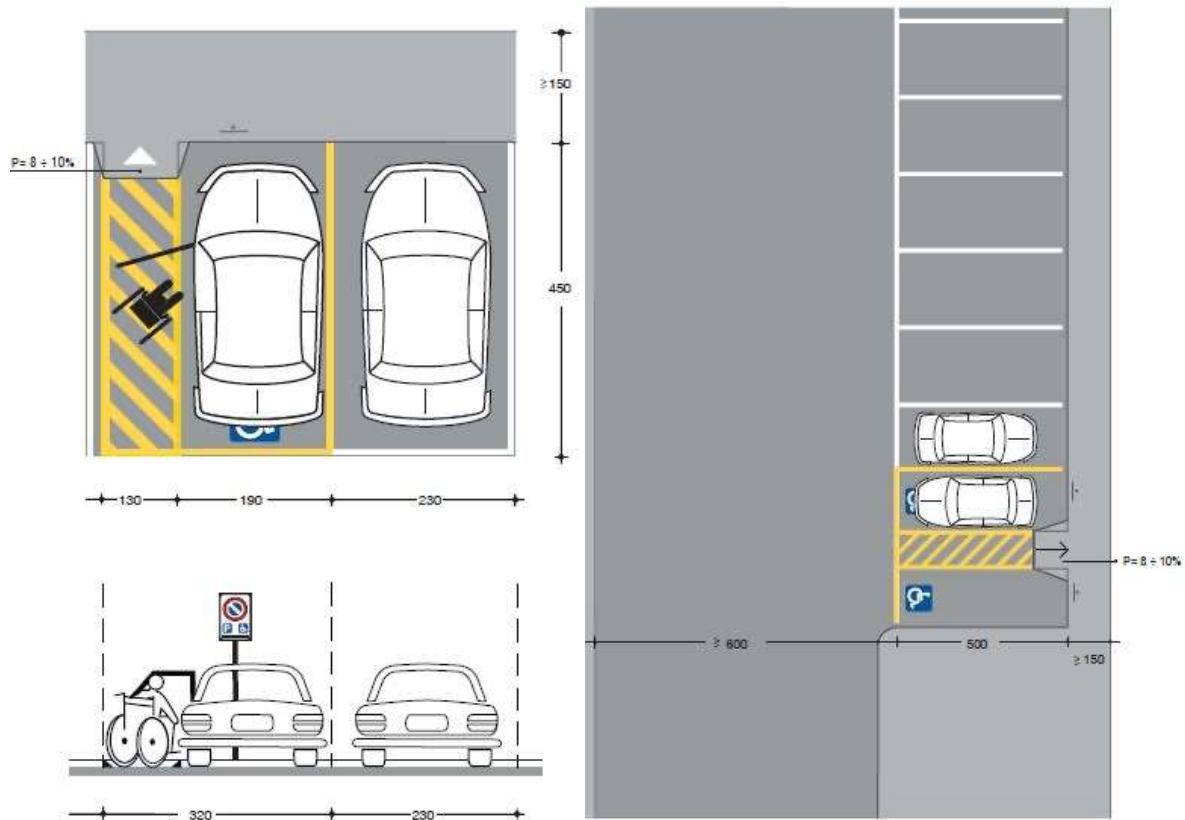
Schema presente nel DPR 151/2012

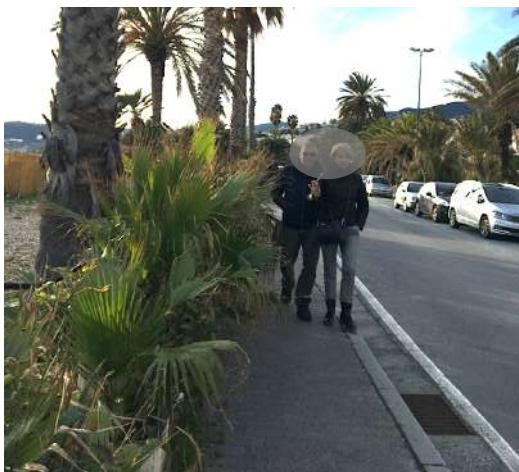
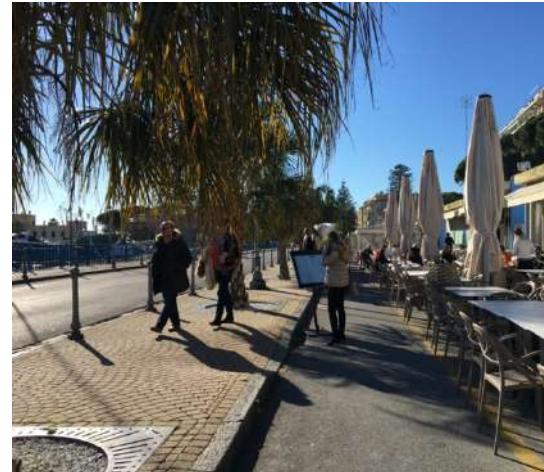
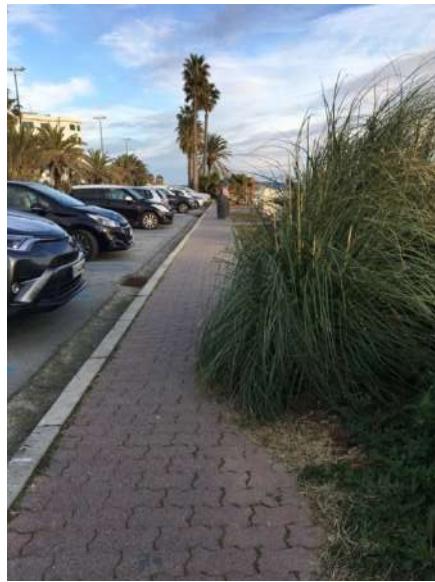
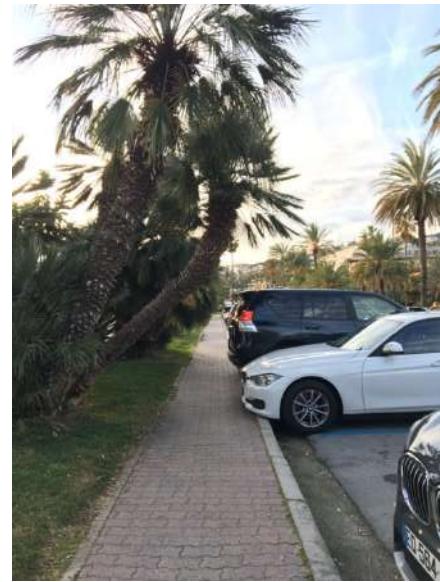
Nelle immagini precedenti le piante sporgono sul passaggio impedendone l'uso a persone disabili motorie o visive, le fronde arrivano all'altezza del viso.

Per non vanificare tutte queste importanti qualità che a Sanremo si sommano all'identità stessa della "città dei fiori", è importante fare attenzione al **posizionamento e alla scelta delle essenze** in modo tale che non costituiscano elemento di inciampo o pericolo per le persone con disabilità sensoriali o i bambini e in modo tale che non limitino l'accesso di sedie a ruote e passeggini.

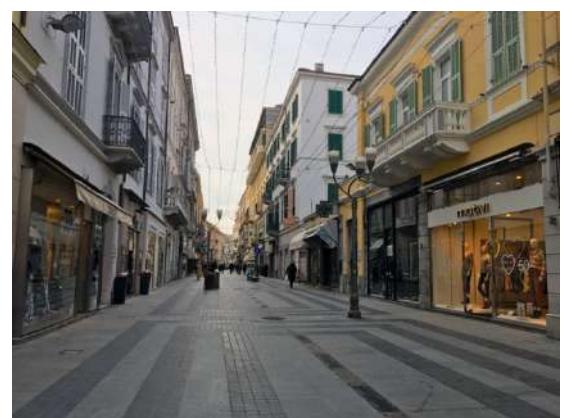
In questo senso risultano migliori le **pavimentazioni a lastre con fughe ridotte**, o comunque le piastrelle che possono risultare complanari, da evitare o ridurre l'uso a elementi speciali per pavé e autobloccanti, così come dell'acciottolato per la forma stessa dei singoli elementi che risultano inaccessibili per le persone con disabilità motoria.

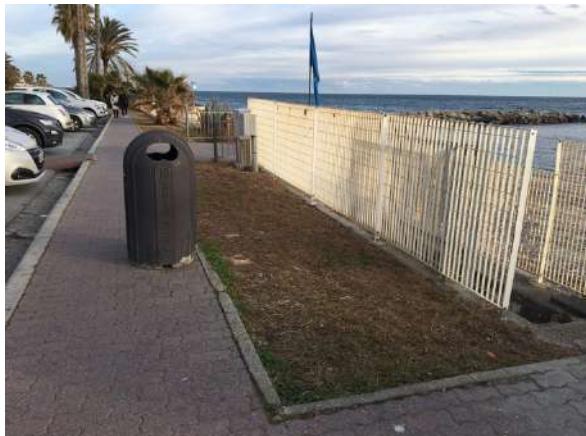
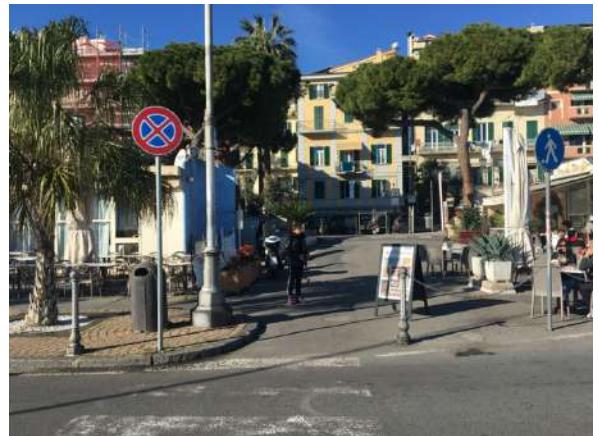
Elementi collocati in maniera impropria

Nella cognizione abbiamo notato in genere un buon posizionamento degli elementi, **talvolta troppi in uno spazio ravvicinato** che farebbe pensare a soluzioni alternative, quali l'inserimento di aiuole per raggruppare segnaletica troppo invasiva del passaggio pedonale, una differente delimitazione del percorso, ecc.

Si suggerisce maggiore attenzione nella **scelta e nel posizionamento delle panchine**, in modo da rispondere ai bisogni di molte diverse persone: riferimenti a terra in modo che non siano d'inciampo alle persone con disabilità visiva, con modellazioni e sedute che rispondano a criteri ergonomici, in materiali gradevoli nelle diverse stagioni, dotate almeno alcune di braccioli, per facilitare l'utilizzo da parte di persone anziane o con limitazioni motorie.

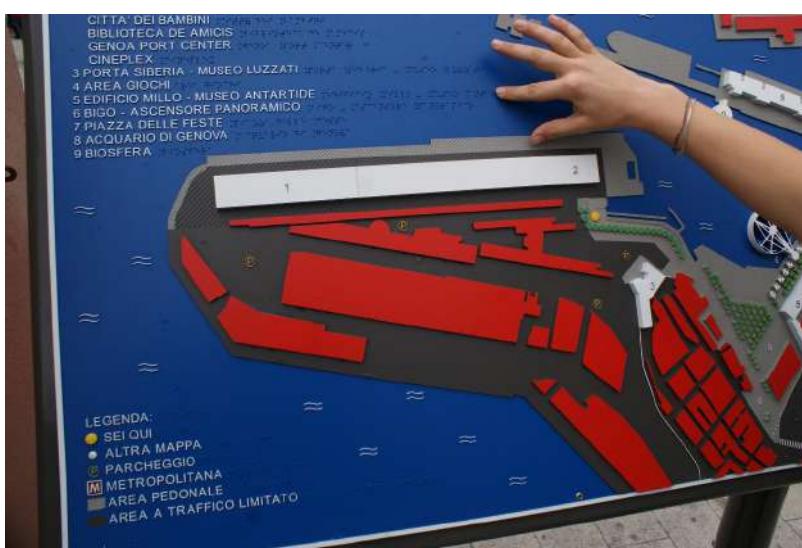
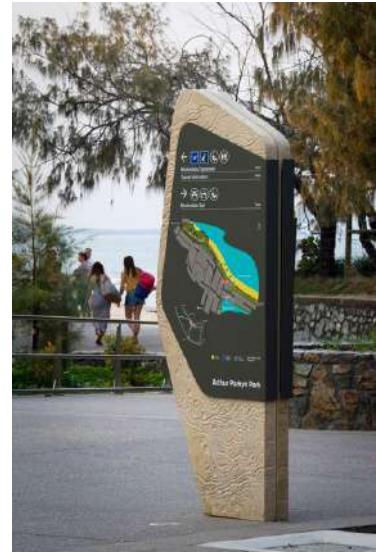
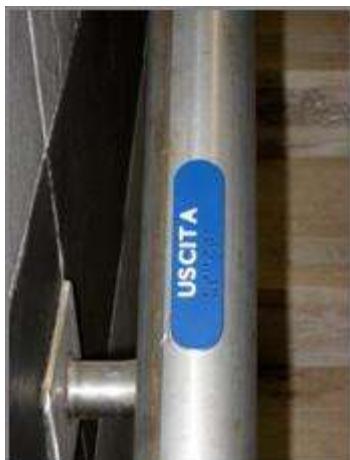
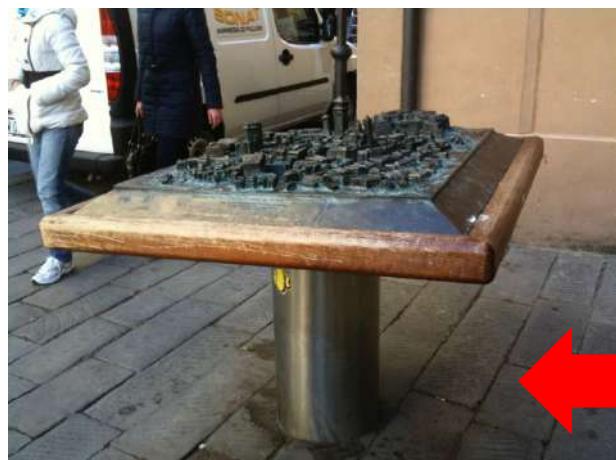
È necessario ricordarsi di segnalare opportunamente la postazione con segnale tattile di attenzione (cfr Linee Guida VTE) per evitare che, come nell'ultima foto a Savona, la scultura tattile non sia percepibile al bastone, la scultura collocata in questo modo è fruibile dalle carrozzine ma non è segnalata per le persone non vedenti e così facendo possono urtarla.

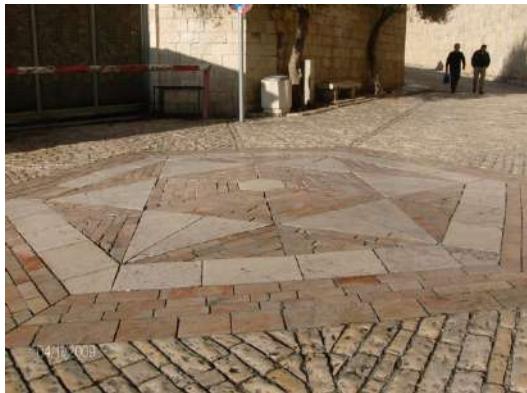
Una pavimentazione può diventare l'elemento connotante di uno spazio urbano, come la soluzione di via Matteotti a Sanremo.

Quando si pensa alla pavimentazione in generale e soprattutto in questi casi è importante curare la **complanarità**, la scelta delle tessiture e le fughe per permettere un'agevole fruizione da parte di persone con limitazioni motorie o sensoriali. I **disegni della pavimentazione** poi, come nel caso di via Matteotti possono aiutare a rendere comprensibile lo spazio.

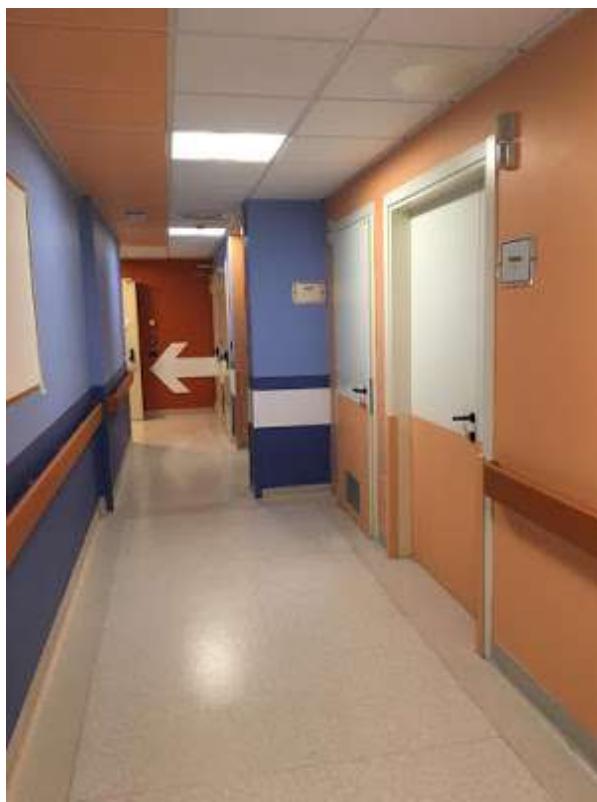
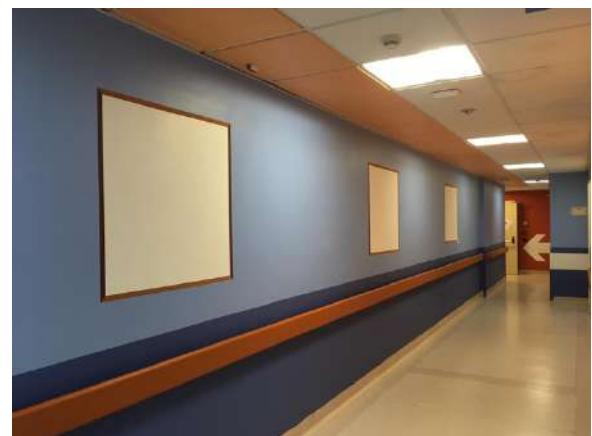
Arch. Cristina Polli Color designer, tesi di Laurea Dott.ssa Martina Puviani, *Il colore dello spazio nella cura della dignità: un progetto cromatico percettivo*. Analisi e riqualificazione dello spazio/corridoio dell'Ospedale Privato Accreditato "Villa Rosa".

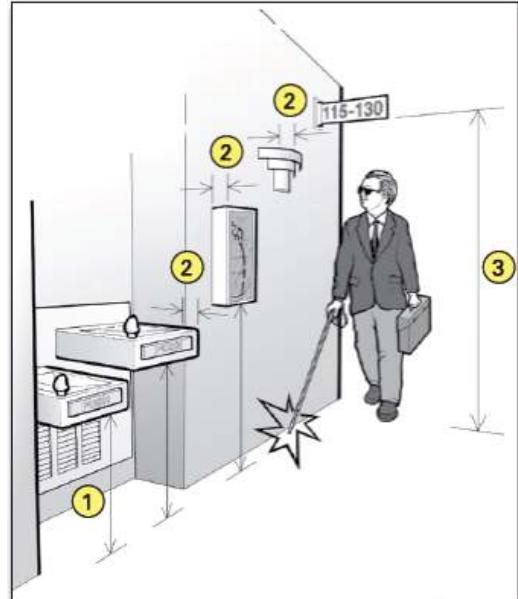
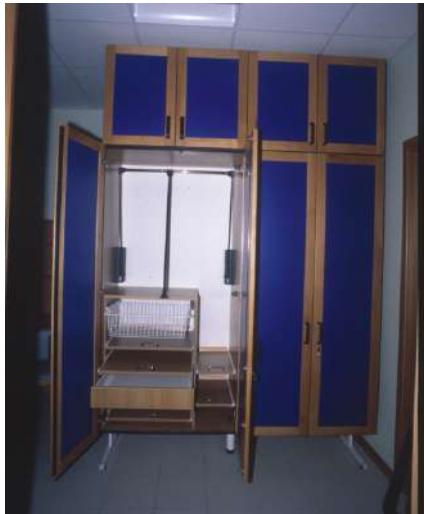
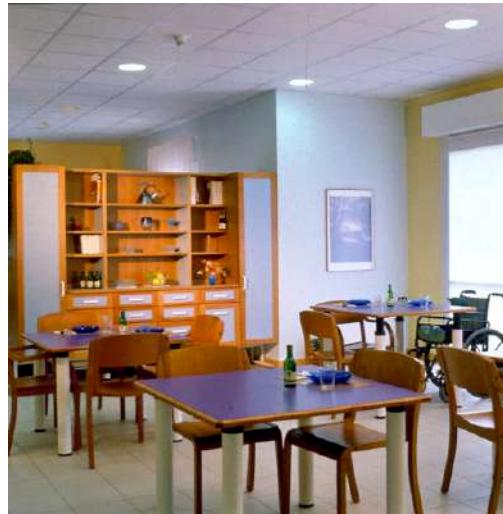
Nelle immagini che seguono riportiamo esempi di arredi che presentano alcune interessanti caratteristiche: i pannelli degli armadi presentano una differenza cromatica e di materiali tra cornici e campiture, ciò li rende più chiaramente percepibili, sono sollevati da terra in modo da permettere l'accostamento delle sedie a ruote, hanno maniglie di facile presa e, all'interno, scomparti cassetti e tubi dotati di

dispositivi per l'avvicinamento alla persona. Gli spigoli sono arrotondati e le superfici sono lisce e gradevoli al tatto.

Arch. Piera Nobili, Centro Tagliavini Ferrari (RE), arredi adatti alla fruizione di persone con mobilità ridotta

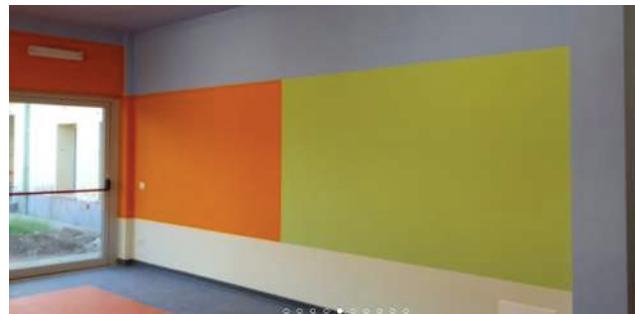
C.Polli - M. Ferazza - G. Galli - Studio 3705 - Scuole Pombia - NO - 2006

In questi casi mancano però le differenziazioni dei piani che invece sono utili a cogliere lo spazio, invece impiegati da C. Polli nel caso della scuola di Pombia.

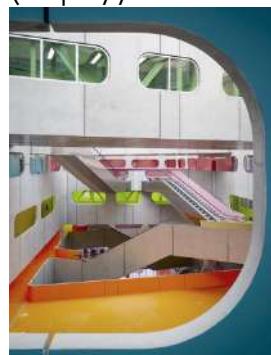
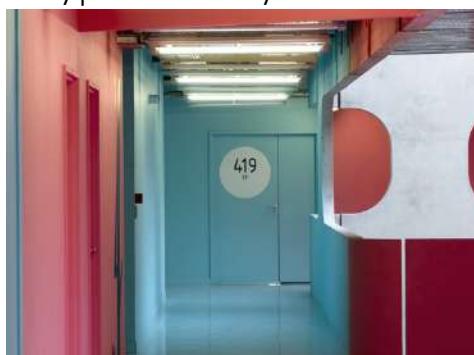
Paris, Peripheriques Architectes, Atrium - Universite Pierre et Marie Curie (UPMC) - Campus de Jaussieu.
